GENERALSANIERUNG EINES BAUDENKMALS ZUM NIEDRIGENERGIEHAUS

**Das Beispiel einer
 Kindertagesstätte**

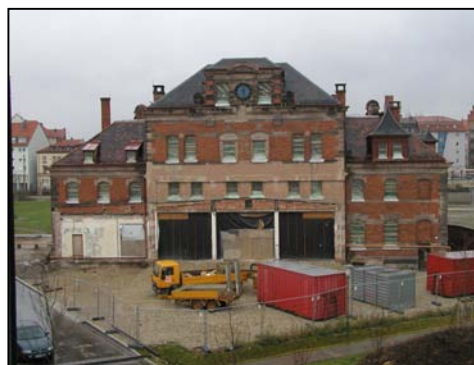
Bei dem Gebäude handelt es sich um einen Massivbau mit Sichtziegelmauerwerk und Sandsteinelementen. Das relativ flache, gegliederte Dach zeigte teilweise noch die historische Schieferdeckung. Nach dem Abbruch des Verwaltungsanbaus im Jahr 2000 wurde der Baukörper notdürftig gesichert und war den Einflüssen der Witterung und Vandalismus ausgesetzt. Im Rahmen einer Altlastenerkundung durch das Chemische Untersuchungsamt der Stadt Nürnberg wurden Belastungen verschiedener Bauteile, wie Fenster, Putzflächen, Innentüren, Isolierungen in Kühlzellen, mit PCP, PAK und Asbestfasern festgestellt.

Bild 2: Gasthaus- und Verwaltungsgebäude vor der Sanierung (Südfassade)

Geplant war deshalb die Sanierung der denkmalgeschützten Bausubstanz sowie der Ausbau zur Unterbringung der vorgesehenen Nutzung. Ein dreigruppiger Kindergarten sollte das Erdgeschoss und Teile des ersten Obergeschosses, die zweigruppige Kinderkrippe die übrigen Flächen des 1. Obergeschosses und eine Beratungsstelle für Familien das Dachgeschoss einnehmen.

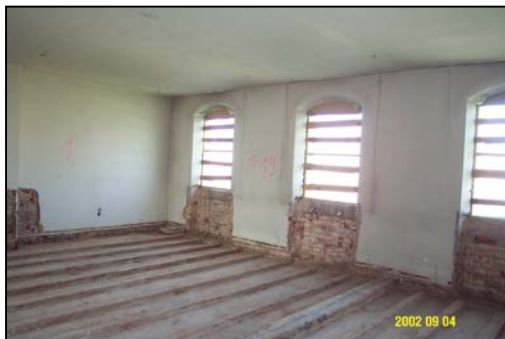
Bild 3: Raum im 1. Obergeschoss während der Schadstoffsanierung

Als erste Maßnahme wurde im ersten Halbjahr 2002 der Abbruch und Ausbau der schadstoffbelasteten Bauteile vorgenommen und das Gebäude in den Rohbauzustand versetzt.

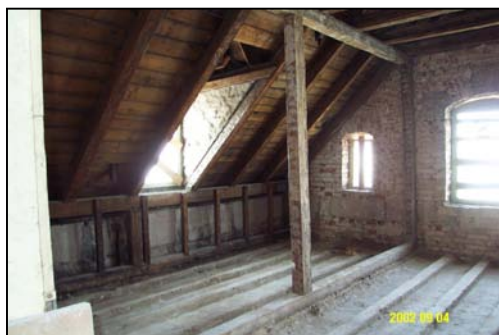
Bild 4: Raum im Dachgeschoss während der Schadstoffsanierung

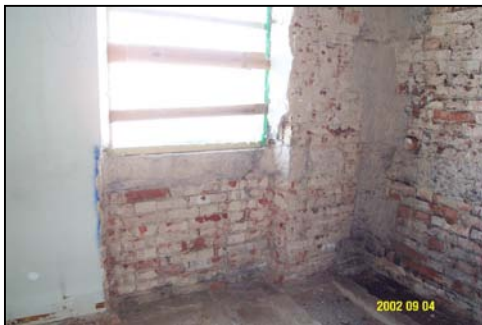
Bild 6: Außenwandecke und Fensterbereich Erdgeschoss während der Sanierung

Innendämmungen erhöhen prinzipiell die Gefahr der winterlichen Tauwasserbildung hinter der Dämmung und verringern das Austrocknungspotential der Wand. Sie reduzieren zudem den Wärmedurchgang durch die Gebäudehülle nicht in gleichem Maße, wie das bei Außendämmungen der Fall ist, da die Verluste über Wärmebrücken überproportional zunehmen. Die Tauwassergefahr ist deshalb insbesondere bei Wärmebrücken sehr groß. Die Anwendung von Innendämmungen erfordert i. d. R. Kompromisse zwischen einem erstrebenswerten Wärmeschutz und dem realisierbaren Feuchteschutz.

- die Giebel- und Dremelwände im Dachgeschoss, weil dort die geringsten Wandstärken vorhanden waren und eine Holzkonstruktion einzubinden war,
- die Außenwandecken, weil sie gemischt aus Ziegel und Sandstein bestehen,
- die Fenster- und Türleibungen sowie einbindende Decken, weil sie klassische Wärmebrückenbereiche darstellen.

- Dämmung der Außenwandflächen (5 cm) sowie der Fenster- und Türleibungen (2 cm) mit mineralischem Wärmedämmputz innen (das Produkt Klimasan ist ein diffusionsoffener, kapillaraktiver Innendämmputz),
- Flankendämmung der einbindenden Decken mit Dämmputz (etwa 1 m),

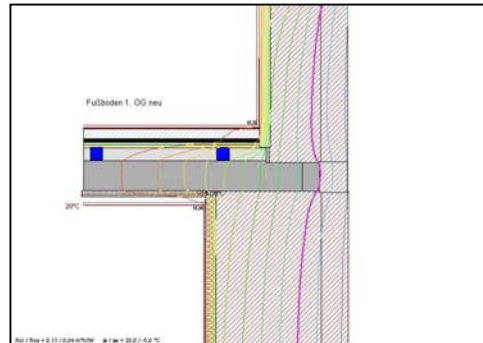
Bild 7: Wärmebrückensimulationenberechnung einbindende Decke Erdgeschoss

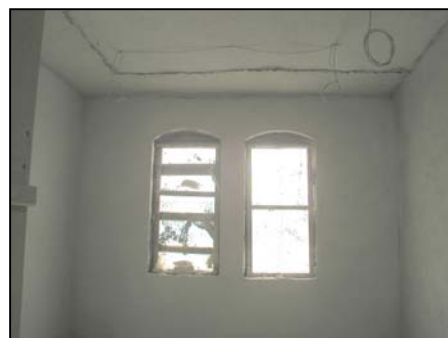
Bild 9: Flankendämmung an der Decke

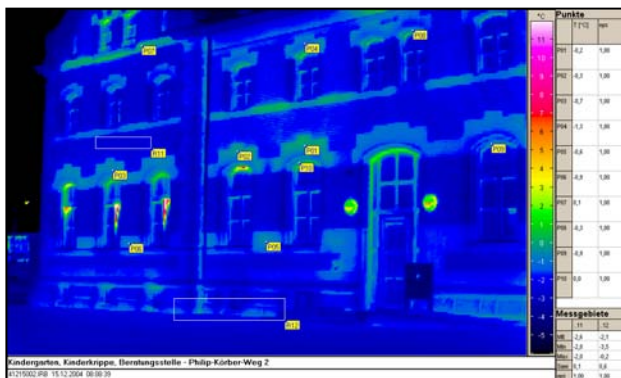
Bild 11: Wärmebild der Nordfassade Altbau nach Sanierung

Die nach Abschluss der Baumaßnahmen durchgeführte Thermografieuntersuchung bescheinigt dem Gebäude einen ausgezeichneten Wärmeschutzstandard: Die Außenwandflächen des Sichtziegelmauerwerks weisen gute Wärmedämmwirkungen auf. Wärmebrücken oder Auffälligkeiten bei den Sockel- und Dachanschlussbereichen sowie den Fenster- und Türleibungen wurden nicht festgestellt. Die Dach- und Gaubenflächen sind vollkommen unauffällig.

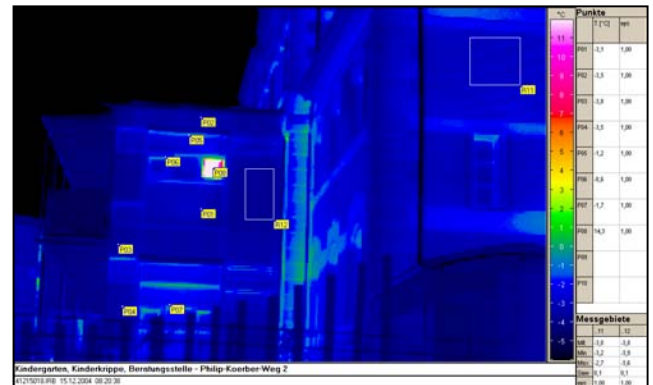
Auch der Anbau zeigt sehr gute Wärmedämmwirkungen. Es waren keine Auffälligkeiten feststellbar.

Bild 12: Wärmebild der Ostfassade Alt- und Anbau nach Sanierung
