VdS-Magazin
Schadenverhütung +
Sicherheitstechnik

NUMMER 3 Juni 2004

Autor:
Dipl.-Ing.
Roland Naujoks

Neue Brandversuche mit Perlit-Beschichtungen

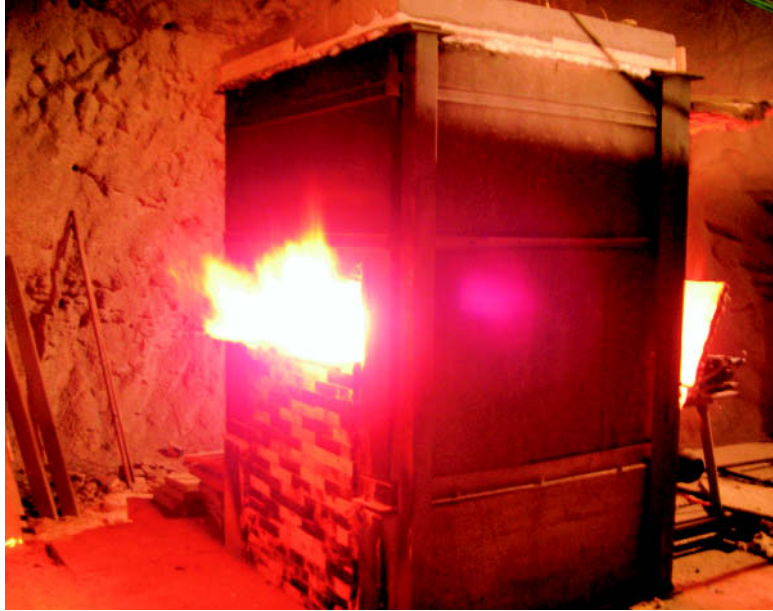
In den Brandversuchen mit Probekörpern aus Stahlbeton wurde ein Tunnelbrand simuliert

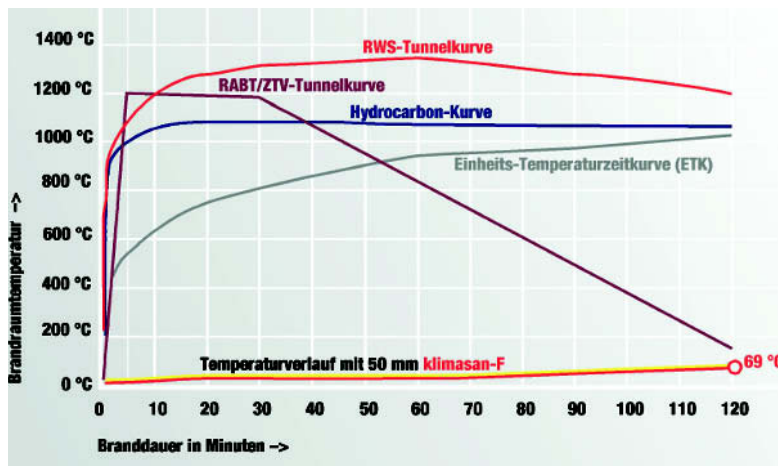
Bild 2 zeigt die unterschiedlichen Temperaturzeitkurven, nach denen Brände in Tunnelbauwerken beurteilt werden. Entsprechend dieser Vorgaben hat man sich bei dem Versuchsablauf an der Rijkswaterstaat-Tunnelkurve orientiert. Die Brandschutzvorschriften der niederländischen Behörden gelten zurzeit als die strengsten in Europa.

Unter Beachtung einer Temperaturvorgabe nach der RWS-Tunnelkurve mit 1350 °C und einer max. Temperatur von 380 °C auf der Oberfläche des Betons direkt hinter der Brandschutzschicht und einer max. Temperatur von 250 °C in der Bewehrungslage kann festgestellt werden, dass diese grenzwertigen Oberflächentemperaturen weder bis zur 120. Minute noch bis zur 180. Minute auch nur annähernd erreicht oder gar überschritten wurden.
