GENERALSANIERUNG EINES BAUDENKMALS ZUM NIEDRIGENERGIEHAUS

**Das Beispiel einer
 Kindertagesstätte**

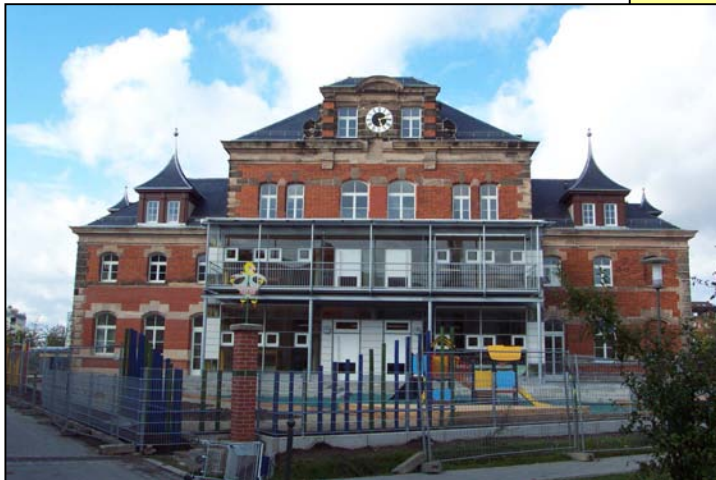
Bild 1: Kindertagesstätte Philipp-Koerber-Weg 2 nach Sanierung (ehemals Schlachthofstraße 7)

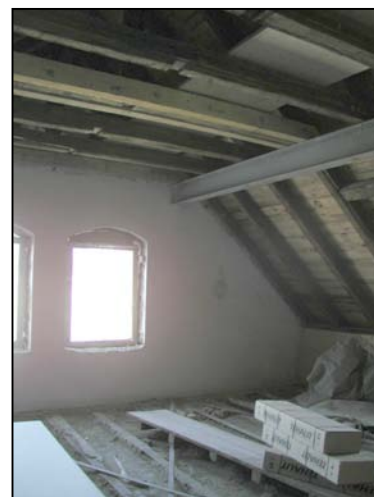
Bild 5: Raum im Dachgeschoss während der Sanierung

Beim Altbau wurden alle relevanten Außenbauteile wärmeschutztechnisch ertüchtigt. Der Anbau konnte in einem üblichen Neubaustandard mit sehr gutem Wärmeschutzniveau erstellt werden.

- Innendämmung aller Außenwandflächen mit 5 cm Wärmedämmputz WLK 080 (U_{AW} 0,5 - 0,7),
- Wärmedämmung der Kellerdecke mit 12 cm PS-Hartschaum WLK 035 (U_G 0,25),
- Wärmedämmung der Dremelwände aus Sandstein mit bis 14 cm Silikatleichtschaum und 6 cm Mineralwolle WLK 040 in der Install.ebene (U_{AW} 0,25 – 0,7),
- Wärmedämmung der Dachschrägen und Gauben mit 13 cm Mineralwolle WLK 035 (U_D 0,25),
- Einbau wärmeschutzverglaster Holzrahmenfenster und -türen (U_W 1,5 – 1,6).

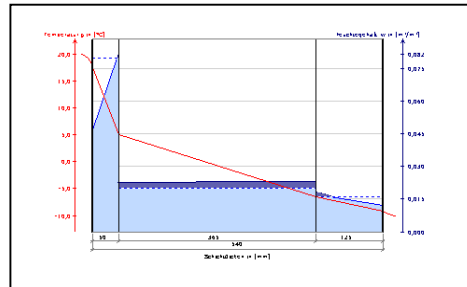
Zur Festlegung von Dämmmaterial und Dicke sowie Detaillösungen wurden Wärmebrückenberechnungen (Dämmwerk 6.0) sowie hygrothermische Simulationsberechnungen (wufi 3.3, COND 1.0) durchgeführt.

Bild 8: Hygrothermische Simulationsberechnung mit COND

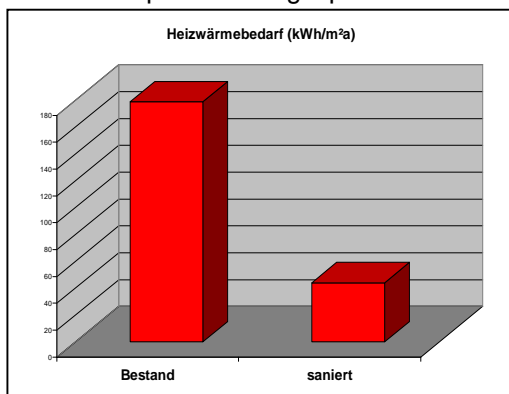
Der Heizwärmebedarf hat sich, trotz Flächenerweiterung um den Anbau, im Vergleich zu vorher um etwa 75 Prozent, der Primärenergiebedarf um 80 Prozent verringert. So werden etwa 80 Tonnen CO₂-Emissionen pro Jahr eingespart.

Bild 10: Heizwärmebedarf vorher und nachher
